Référence : 02.20
 Produit : Entourage d'arbres Launa
 Collection : Végétalité

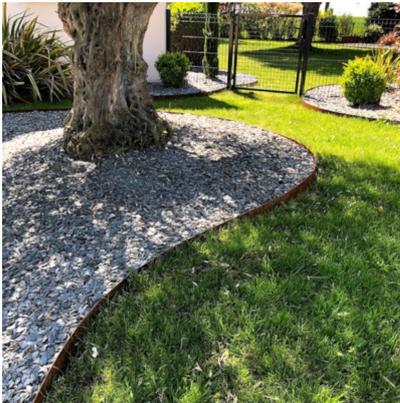
Entourages d'arbres.

Les bordures pour entourer les arbres permettent de protéger les sujets efficacement et avec esthétique. Les entourages d'arbres peuvent être dans certaine configuration combinés aux bordures et ainsi obtenir des formes oblongues. Ainsi vous pouvez personnaliser et créer des perspectives dans vos espaces.

Les entourages d'arbres sont ronds ou carrés en assemblant des bordures.
